Entretien et conception d'aménagements cyclables

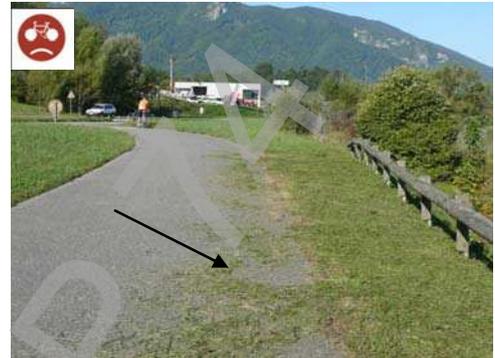
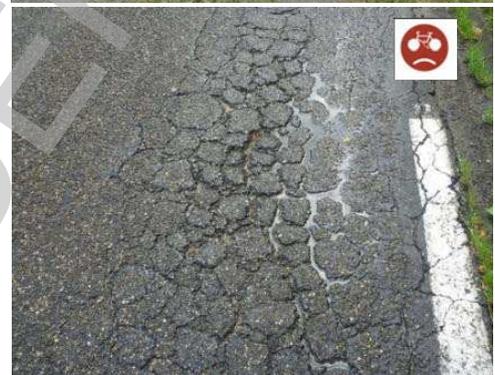
Le manque d'entretien des réseaux cyclables, la présence de « nid de poule », de fissures, faïençage du revêtement, de bordures sont autant de facteurs auxquels se trouvent confrontés les cyclistes qui doivent en permanence assurer l'équilibre de leur machine. Ces éléments entraînent bien souvent des accidents ou une absence de fréquentation de ces réseaux par les cyclistes.

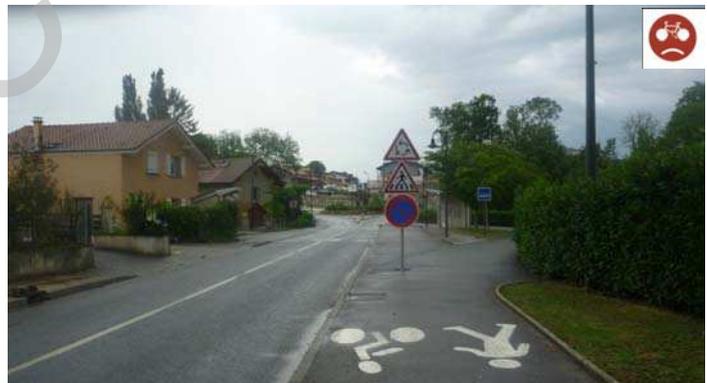
L'implantation d'un poteau de signalisation sur une piste crée un obstacle inacceptable; il est facteur de risque d'accident –écart, bordure,...-.

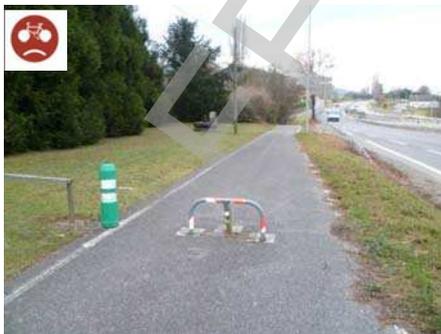
Il en est de même pour cette barrière basse, placée sur une voie cyclable de faible longueur à Thonon.

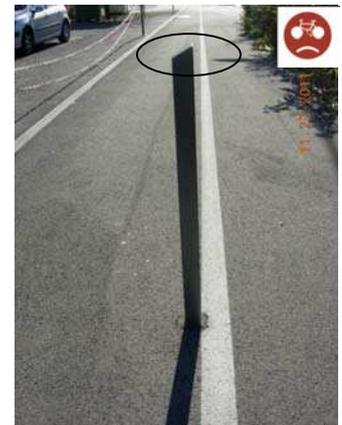
Certains potelets sont mis en place en complément de la bande blanche afin de délimiter les cheminements piétons/ cyclistes; ces équipements sont autant de pièges pour le cycliste qui risque en cas de chute, l'empalement lié à la forme en sifflet donnée à l'extrémité. Photo prise à Cruseilles le long de la D1201.

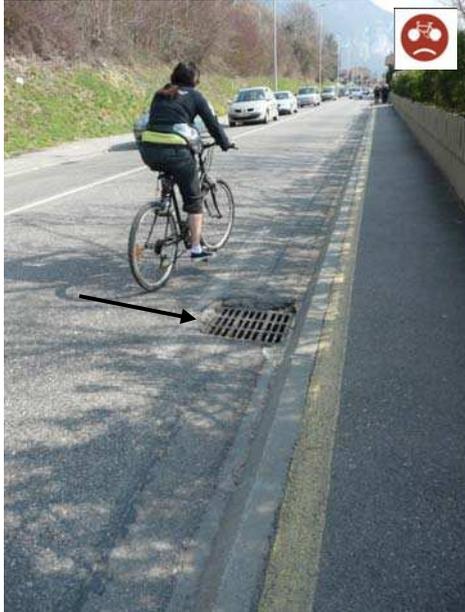
à Veyrier sur le CD 909

Tout type d'obstacle tendant à engendrer le déséquilibre est l'ennemi du cycliste; dans ce registre, nous noterons les grilles d'avaloirs nécessaires à l'absorption des eaux de surface, en particulier lors de fortes précipitations, surtout si leurs ouvertures sont alignées dans le sens de circulation. Il y a aussi les goulottes d'évacuation des eaux placées en travers des routes en pente particulièrement ; elles sont creusées dans les chaussées, en position biaise et non balisées; le cycliste, en descente, pourra s'y retrouver en déséquilibre.. L'existence de plaque lisse couvrant un équipement (chambre Telecom ou évacuation des eaux) aura les mêmes conséquences.

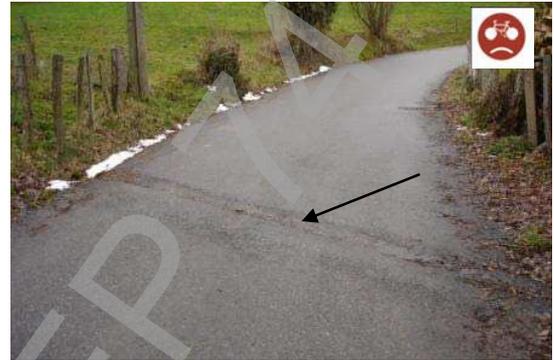
Goulotte d'écoulement non balisée
à St Sylvestre ayant entraîné un accident

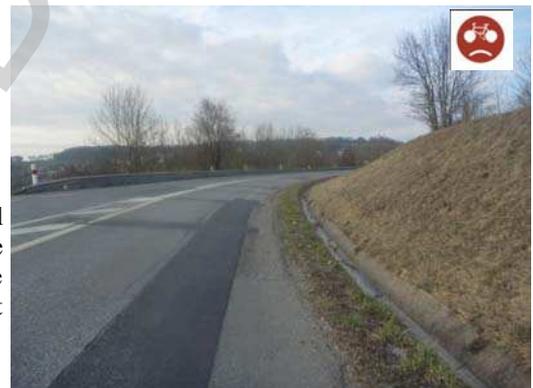
L'absence de marquage au sol sur une reprise de voirie crée un risque pour le cycliste; ce dernier et l'automobiliste n'ont plus de repère visuel au sol.

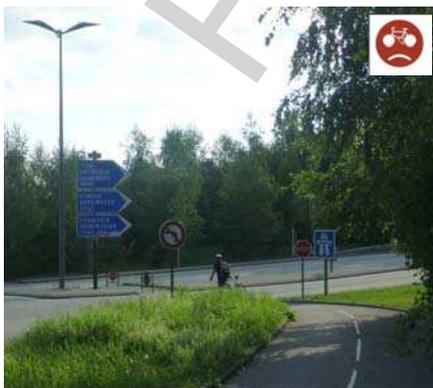
Sur un giratoire de Metz Tessy

Les massifs de végétation aux abords des voiries et des pistes cyclables doivent être plantés d'essences de petite taille afin de ne pas affecter la visibilité des usagers; leur entretien doit être assuré régulièrement sans cela cette végétation empiète sur les pistes et les rend impraticables.

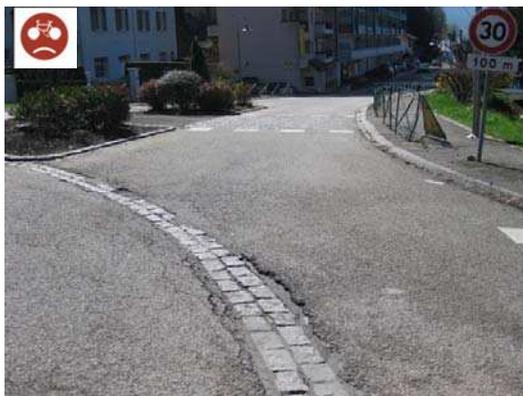
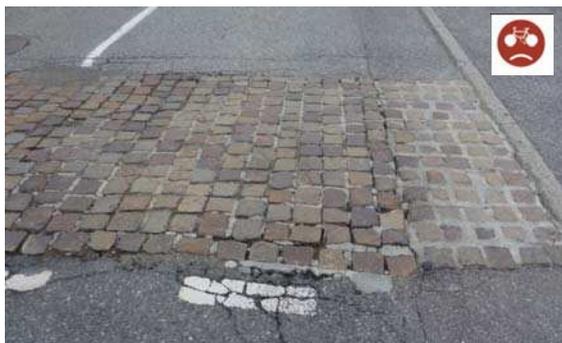
Passage piétons à Perrignier

L'utilisation de ce type de revêtement en traversée de chaussée pour marquer un changement de zone d'évolution ou un passage piétons demande un entretien régulier; les joints souvent creusés par les intempéries ou le vieillissement de l'équipement sont source de déséquilibre pour les cyclistes

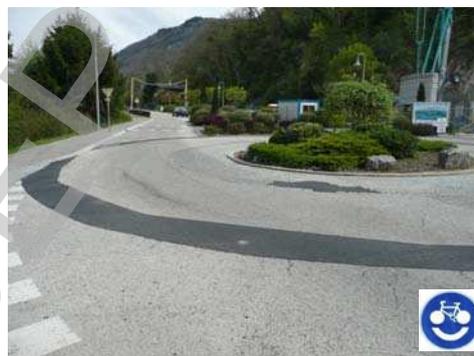
À Talloires, ces pavés déjointoyés, ayant déjà causé plusieurs accidents de cyclistes, ont été remplacés en avril 2012 par des bandes bitumées assurant la continuité du revêtement.

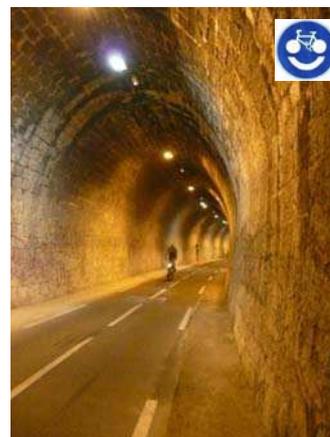
Tunnel de Duingt

Par ailleurs, les tunnels n'étant généralement pas étanches, une surveillance et un entretien de leur voûte sont recommandés, la présence d'infiltrations et le risque de glissance en milieu peu éclairé étant source de risque pour les cyclistes.

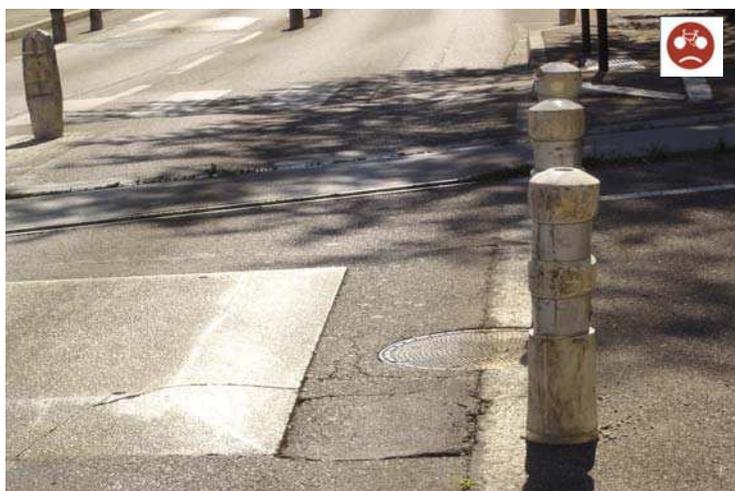
La traversée de rails pour les cyclistes est aussi une source de déséquilibre, surtout en cas de traversée biaisée.

Dans le cas ci-contre, rencontré à Cran Gevrier, rue d'Aléry, la situation est compliquée par la présence de coussins berlinois entre potelets, de part et d'autre de la voie.

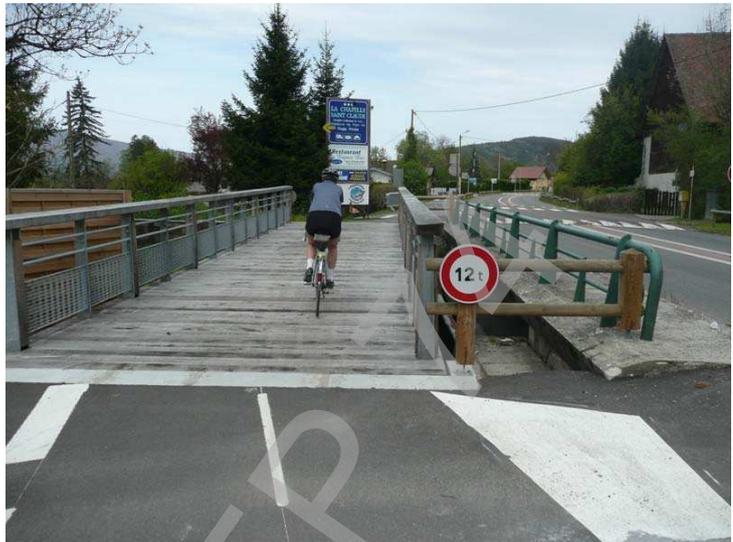
Pour répondre à des principes d'intégration dans l'espace et d'environnement, certaines passerelles sont réalisées avec un revêtement en bois. Selon la qualité et les essences utilisées, la surface par temps de pluie peut engendrer des risques de glissement, en particulier si l'ouvrage est inscrit sur une trajectoire courbe. Ce risque est accru en période froide, ces passerelles ayant souvent vocation à traverser un cours d'eau.

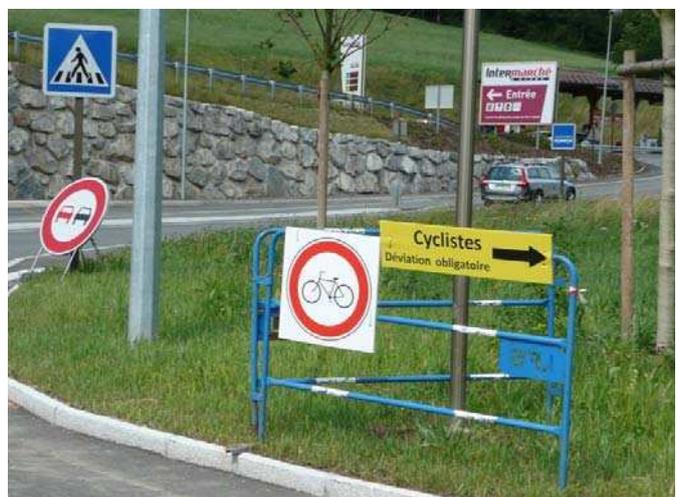
Dans ce cas, un itinéraire de substitution est proposé et balisé; malheureusement le parcours entraîne les cyclistes sur des pentes localement à plus de 10%!!

La FFCT demande qu'un itinéraire de substitution soit mis en place chaque fois qu'une voie cyclable est coupée par un chantier. Si ceci n'est pas possible, nous demandons une signalisation temporaire qui rappelle la présence des cyclistes
