Cheminements mixtes

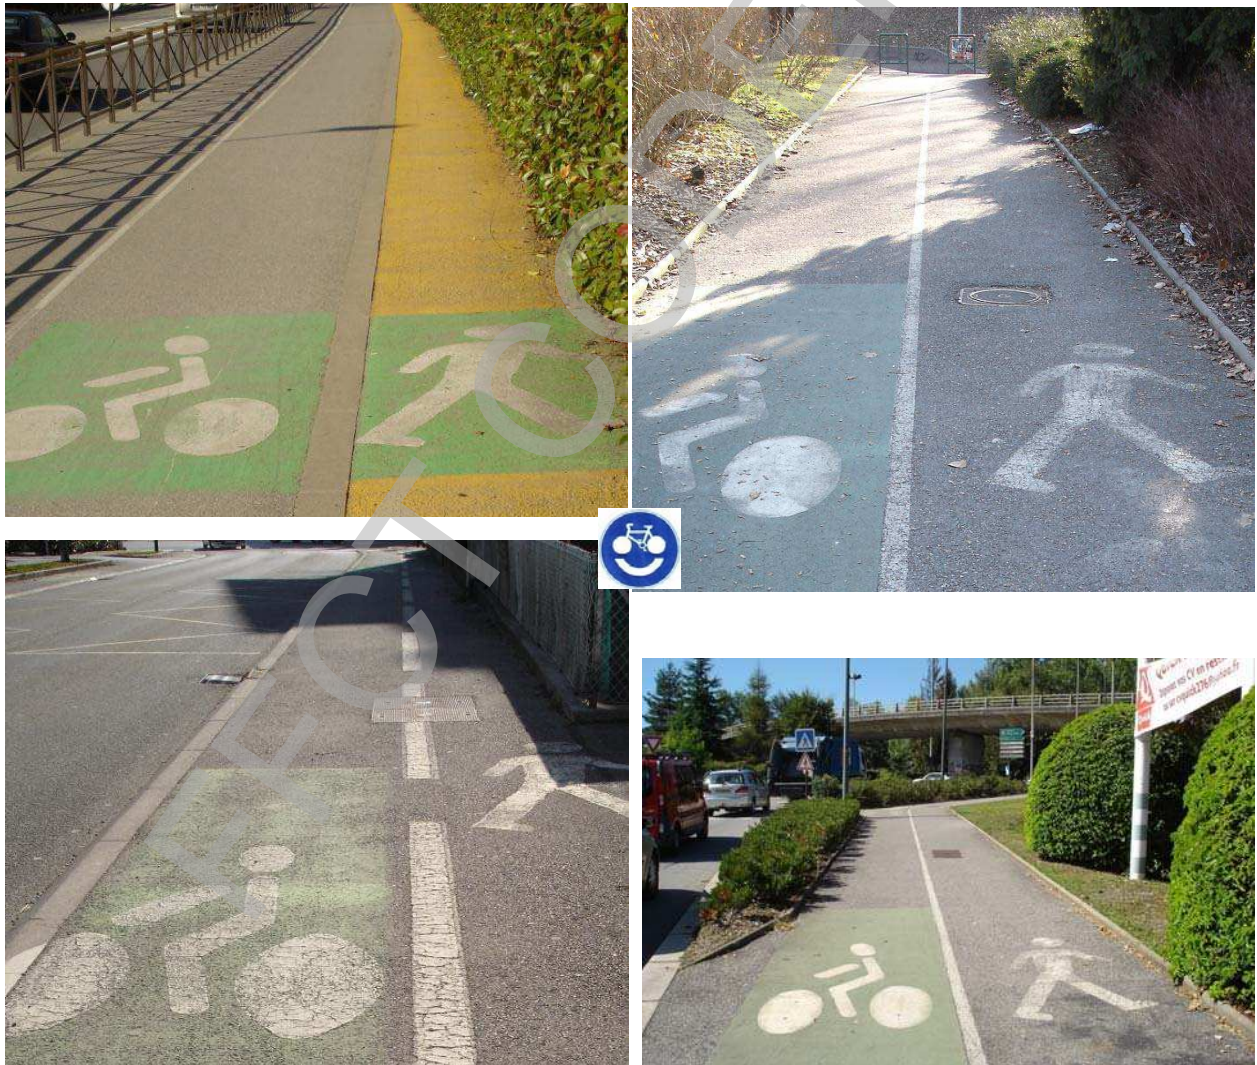
Certes, on voit aussi des pistes cyclables bidirectionnelles envahies par les piétons. C'est le résultat d'un mauvais aménagement, d'un côté de l'avenue un trottoir piéton, de l'autre une piste cyclable.

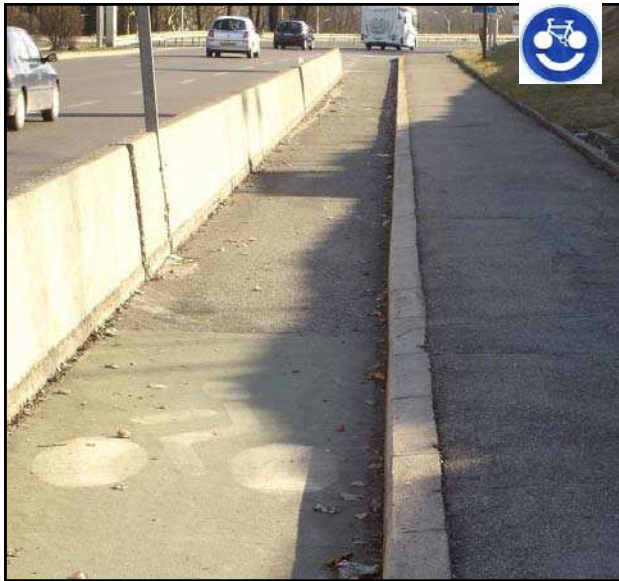
Notre préférence va bien entendu à des cheminements séparés. Lorsqu'ils sont contigus, comme sur la photo de gauche ci-dessus, le dénivelé entre les deux cheminements clarifie la situation auprès des piétons et des cyclistes et les erreurs de cheminement sont exceptionnelles.

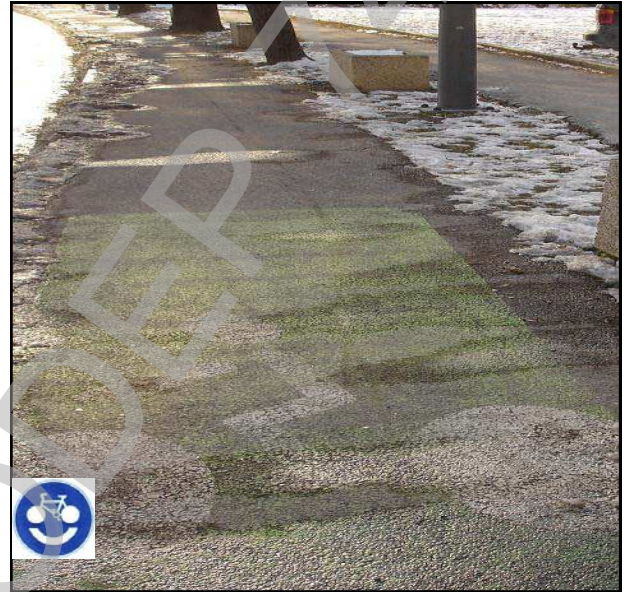
Lorsque les cheminements sont au même niveau, des éléments urbains (jardinières en béton), des petites haies ou des arbustes réduisent le nombre d'erreurs de cheminement et, par conséquent, améliorent la sécurité du cycliste (photo de droite ci-dessus).
